## Teatro Campos Elíseos (Bilbao)

### Teatro Campos Elíseos

Bilbao. (Bertendona, 5).

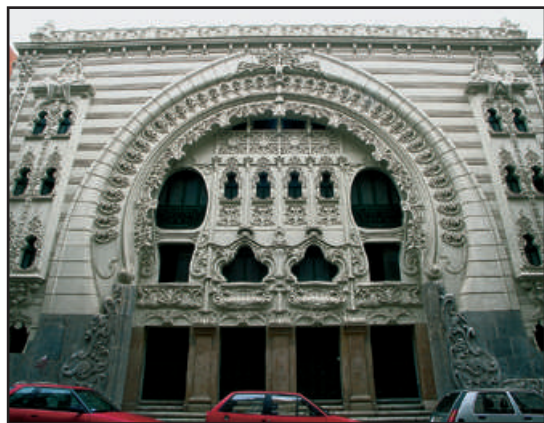
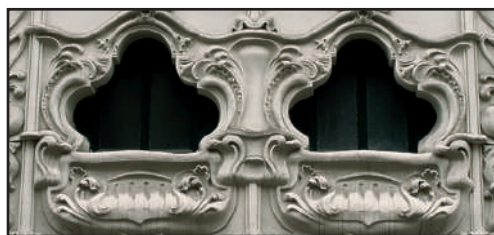
El Teatro Campos ofrece un gran interés en lo constructivo porque la fachada principal funciona como una mera piel; es de tipo modular, realizada en hormigón portland importado de Inglaterra, que se ancla con varillas de hierro a un muro de ladrillo. Esta solución constructiva nos ayuda a entender con toda claridad el papel jugado por cada uno de los dos arquitectos, el de Darroquy como decorador y el de Acebal como responsable de los aspectos técnicos.

La planta del teatro presenta forma de arco de herradura. La estructura interior es metálica, tanto en los forjados verticales como en los horizontales. Los verticales están formados por seis pilares que se rematan en forma de palmera, semiarcos, que van unos hacia la cubierta rematada en cúpula y otros hacia el muro. La decoración del interior participa de las mismas características que la de la fachada principal.
